Tilstands- og vedligeholdelsesplan

Bangsboparken 11-45 og 34-66, 8541 Skødstrup

Dato: 05-02-2018
Sagsnr.: 17.161
Init.: Me/HB
Mail: HB@arneelkjaer.dk
Telefon: 20 80 76 77

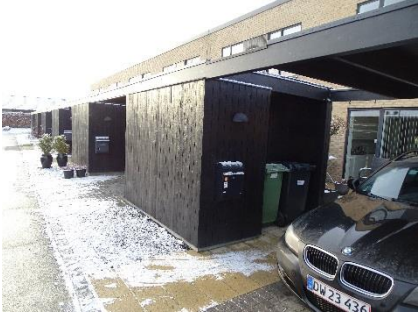
<p>Indgangsfacade</p>

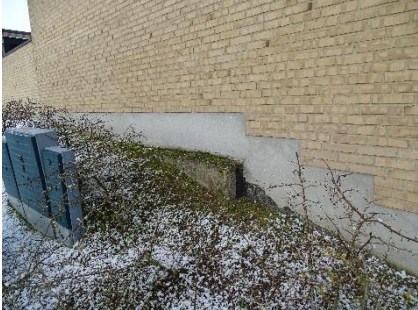
HOVEDKONSTRUKTION OG VEDLIGEHOLDESESTILSTAND	RENOVERINGSBEHOV	FOTOREGISTRERING
<p>Alle fundamenter er betonstøbte med spring så det følger terræn.</p> <p>Der er ingen kælder under boligerne</p> <p><u>Samlet tilstandsvurdering</u></p> <p>Middel</p>	<p>Der er registreret enkelte steder hvor sokkelpuds mangler mod terræn.</p> <p>Det anbefales at sokkelpuds udbedres for sikring mod indtrængning af fugt i fundament samt følgeskader.</p>

<p>Eksempel på fundament med spring.</p>

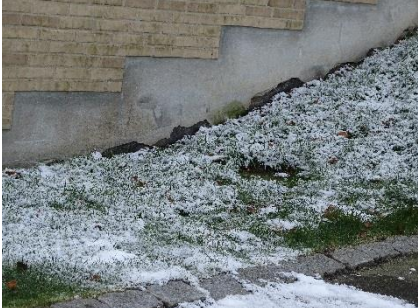
<p>Eksempel på fundament mod skrånende terræn.</p>

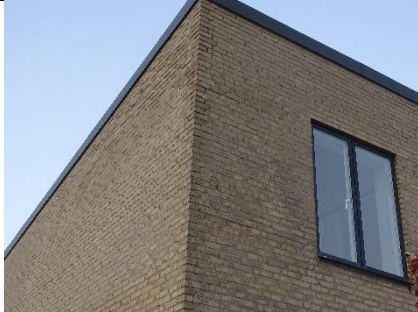
HOVEDKONSTRUKTION OG VEDLIGEHOLDESESTILSTAND	RENOVERINGSBEHOV	FOTOREGISTRERING
<p>Facaderne er opmuret af gule mursten med indgangspartier af sort malet bræddebeklædning.</p> <p>Facademurværk ser flere steder opfugtet ud, hvilket er naturligt når bygningen er opført uden udhæng.</p> <p>Det må formods at de nye vindskedeinddækninger vil afhjælpe dette en del.</p> <p>Der er flere steder registreret at dilatationsfuger har sluppet i murværket.</p> <p><u>Samlet tilstandsvurdering</u> Middel</p> <p>Det vurderes at der inden for en periode på 0-3 år skal udskiftes dilationsfuger.</p>	<p>Løbende vedligeholdelse af bræddebeklædning med malerbehandling.</p> <p>I slutningen af perioden bør facade eftergås for evt. partiel omfugning af murværk.</p> <p>Dilatationsfuger eftergås og udskiftes.</p>

<p>Eksempel på facade af hvor der ses fugt i murværk</p>

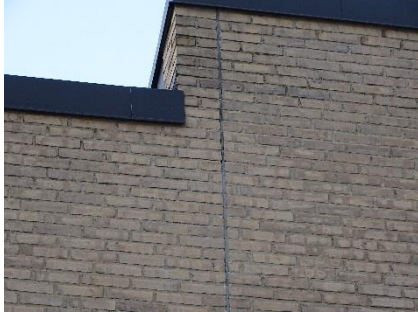
<p>Eksempel på dilatationsfuge har sluppet i murværk</p>

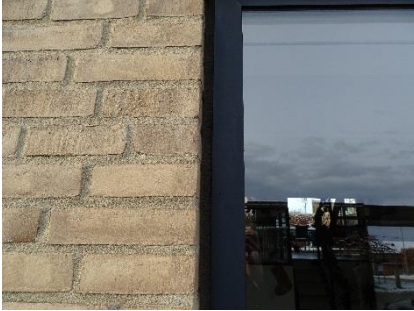
HOVEDKONSTRUKTION OG VEDLIGEHOLDESESTILSTAND	RENOVERINGSBEHOV	FOTOREGISTRERING
<p>Vinduerne er af træ/alu med thermoruder og er de oprindelige fra 2005</p> <p><u>Samlet tilstandsvurdering</u></p> <p>Middel</p> <p>Det vurderes at der inden for en periode på 0-5 år skal skiftes fugetætningsbånd.</p>	<p>Der laves løbende almindelig vedligehold af hængsler og låse mekanismer.</p> <p>Fugetætningsbånd omkring vinduer eftergås og udskiftes i nødvendigt omfang.</p>

<p>Eksempel på træ/alu vindue</p>   <p>Eksempel på fugetætningsbånd</p>

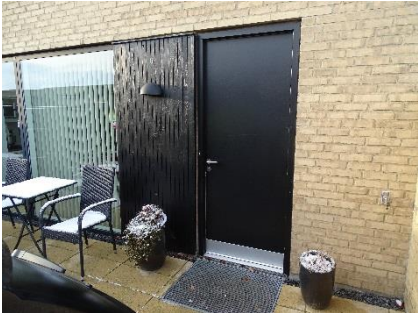
HOVEDKONSTRUKTION OG VEDLIGEHOLDESESTILSTAND	RENOVERINGSBEHOV	FOTOREGISTRERING
<p>Yderdøre er af træ/alu med thermoruder og er de oprindelige fra 2005</p> <p><u>Samlet tilstandsvurdering</u></p> <p>Middel</p> <p>Det vurderes at der inden for en periode på 0-5 år skal skiftes fugetætningsbånd.</p>	<p>Der laves løbende almindelig vedligehold af hængsler og låse mekanismer.</p> <p>Fugetætningsbånd omkring vinduer eftergås og udskiftes i nødvendigt omfang.</p>

<p>Eksempel på yderdør</p>

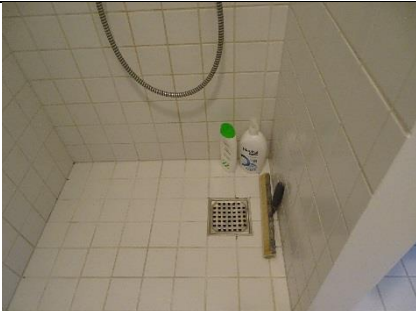
<p>Eksempel på brusenische</p>

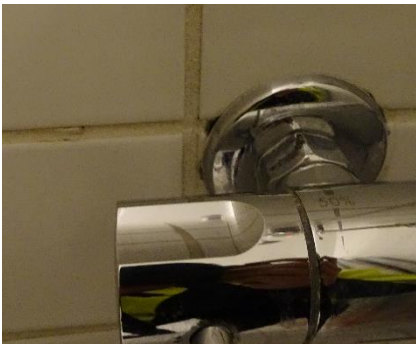
HOVEDKONSTRUKTION OG VEDLIGEHOLDESESTILSTAND	RENOVERINGSBEHOV	FOTOREGISTRERING
<p>Til alle boliger eget toilet/bad med hvide klinke gulve.</p> <p>I brusenische er ligeledes beklædt med hvide klinker på gulv og vægge.</p> <p>Det vurderes at alle installationer er fra opførelsestidspunktet. Alle bedeværelser har mekanisk ventilation.</p> <p><u>Samlet tilstandsvurdering</u> Middel</p>	<p>Der er flere steder konstateret huller i mørtelfuger i brusenischer. Det anbefales at mørtel- samt gummifuger eftergås. Dette medtages ikke i budget, da det er den enkelte beboer der varetager indvendig vedligeholdelse.</p>

<p>Eksempel på hul i mørtelfuge i brusenische.</p>

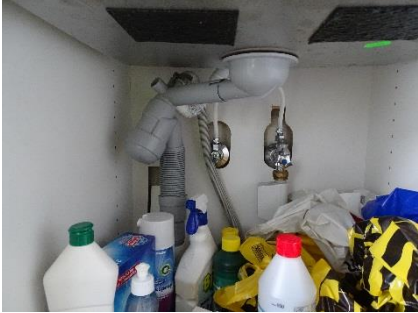
<p>Eksempel på afløb i køkken</p>

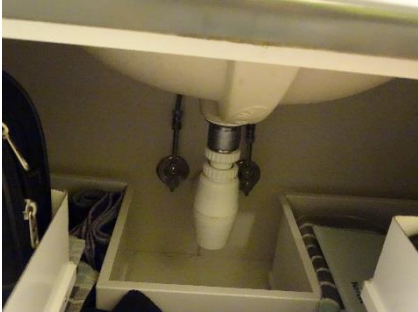
<p>Eksempel på afløb i badeværelse</p>

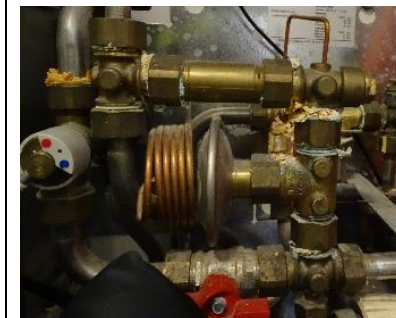
Eksempel på
brugsvandsinstallationen i
teknikskab

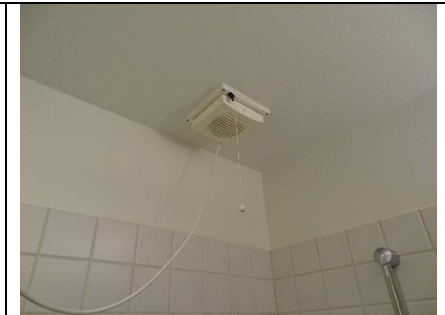
Eksempel på mekanisk ventilation i badeværelse

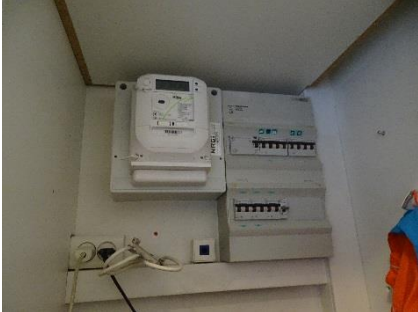
<p>Eksempel på elskab</p>

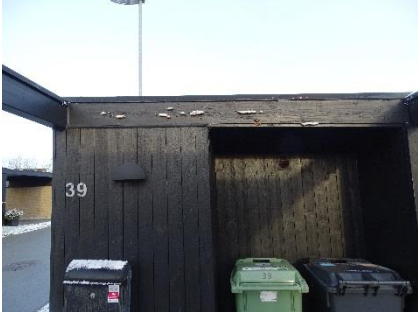
HOVEDKONSTRUKTION OG VEDLIGEHOLDESESTILSTAND	RENOVERINGSBEHOV	FOTOREGISTRERING
<p>Der er på tilsynet blevet registreret en form for svampevækst i træværket omkring skur og carport.</p> <p>Der er flere steder registreret mørnet træfacadebeklædning i skuerne.</p>	<p>Det anbefales at der foretages en grundig kortlægning af omfanget, samt skaderne heraf.</p> <p>Træfacadebeklædning eftergås og sikres udført efter gældende anvisninger (iht. Træ 55 Træfacader udvendige bræddebeklædninger)</p>

<p>Eksempel på svampevækst</p>

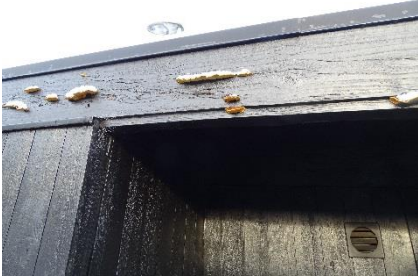
<p>Eksempel på svampevækst</p>

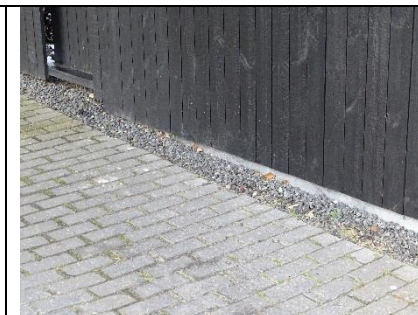
Eksempel facadebeklædning
mod terræn
